Wichtige Information zum Vorstagbeschlag 517-914

(2004 – 2008)

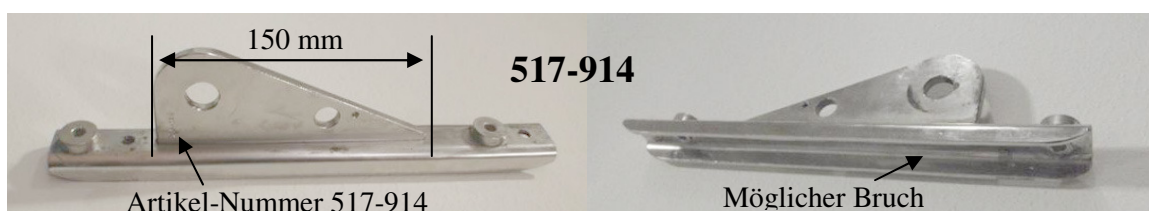
leider mussten wir feststellen, dass einige Vorstagbeschläge mit der Art.-Nr. 517-914 Brüche in der Schweißnaht haben, nachdem sie einige Zeit im Gebrauch waren. Diese Brüche in der Schweißnaht treten auf der Rückseite des Beschlages, d. h. auf der im Mast liegenden Seite auf und sind daher nicht sichtbar. Beschläge aus der betroffenen Produktion wurden in den Jahren 2004 bis 2008 eingebaut.

Alle bisher festgestellten Schäden sind auf Langfahrt-Seglern vorgekommen, die unkorrekt getrimmt und auf langen Segeldistanzen nur mit Vorseglern gefahren wurden.

Wir bitten Sie um Ihre Kooperation und empfehlen folgende Maßnahmen, bevor eine betroffene Yacht wieder gesegelt wird:

1. Prüfen Sie vor Ihrem nächsten Segeltörn, ob Ihr Boot auf der Liste steht. Wenn das der Fall ist, prüfen Sie, ob in Ihrem Vorstagbeschlag die Nummer 517-914 eingeprägt ist. Die Nummer ist gut von der Seite zu sehen.

2. Ist diese Nummer eingeprägt, füllen Sie bitte den digitalen Fragebogen aus, um Seldén zu informieren.
3. Seldén wird umgehend ein Ersatzbeschlag schicken, der die Nr. 517-914-90 hat und entscheiden, wann und wo der Austausch stattfinden soll – natürlich in Abstimmung mit dem Eigner der Yacht.

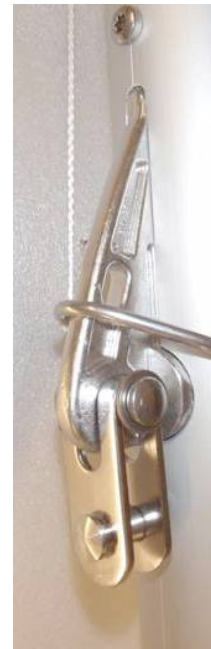
Vorstagbeschlüge mit der Artikel-Nummer 517-924, eingesetzt ab 2007, sind von diesem Rückruf nicht betroffen.
